निरीक्षण टिप्पणी

निरीक्षण कर्ता का नाम	:	विजय किरन आनन्द
निरीक्षण कर्ता का पदनाम	:	जिलाधिकारी, एटा
निरीक्षित स्थल	:	मैनपुरी, अलीगंज, पटियाली, कादरगंज, बदायूॅ मार्ग
निरीक्षण का दिनांकः	:	10.04.2017

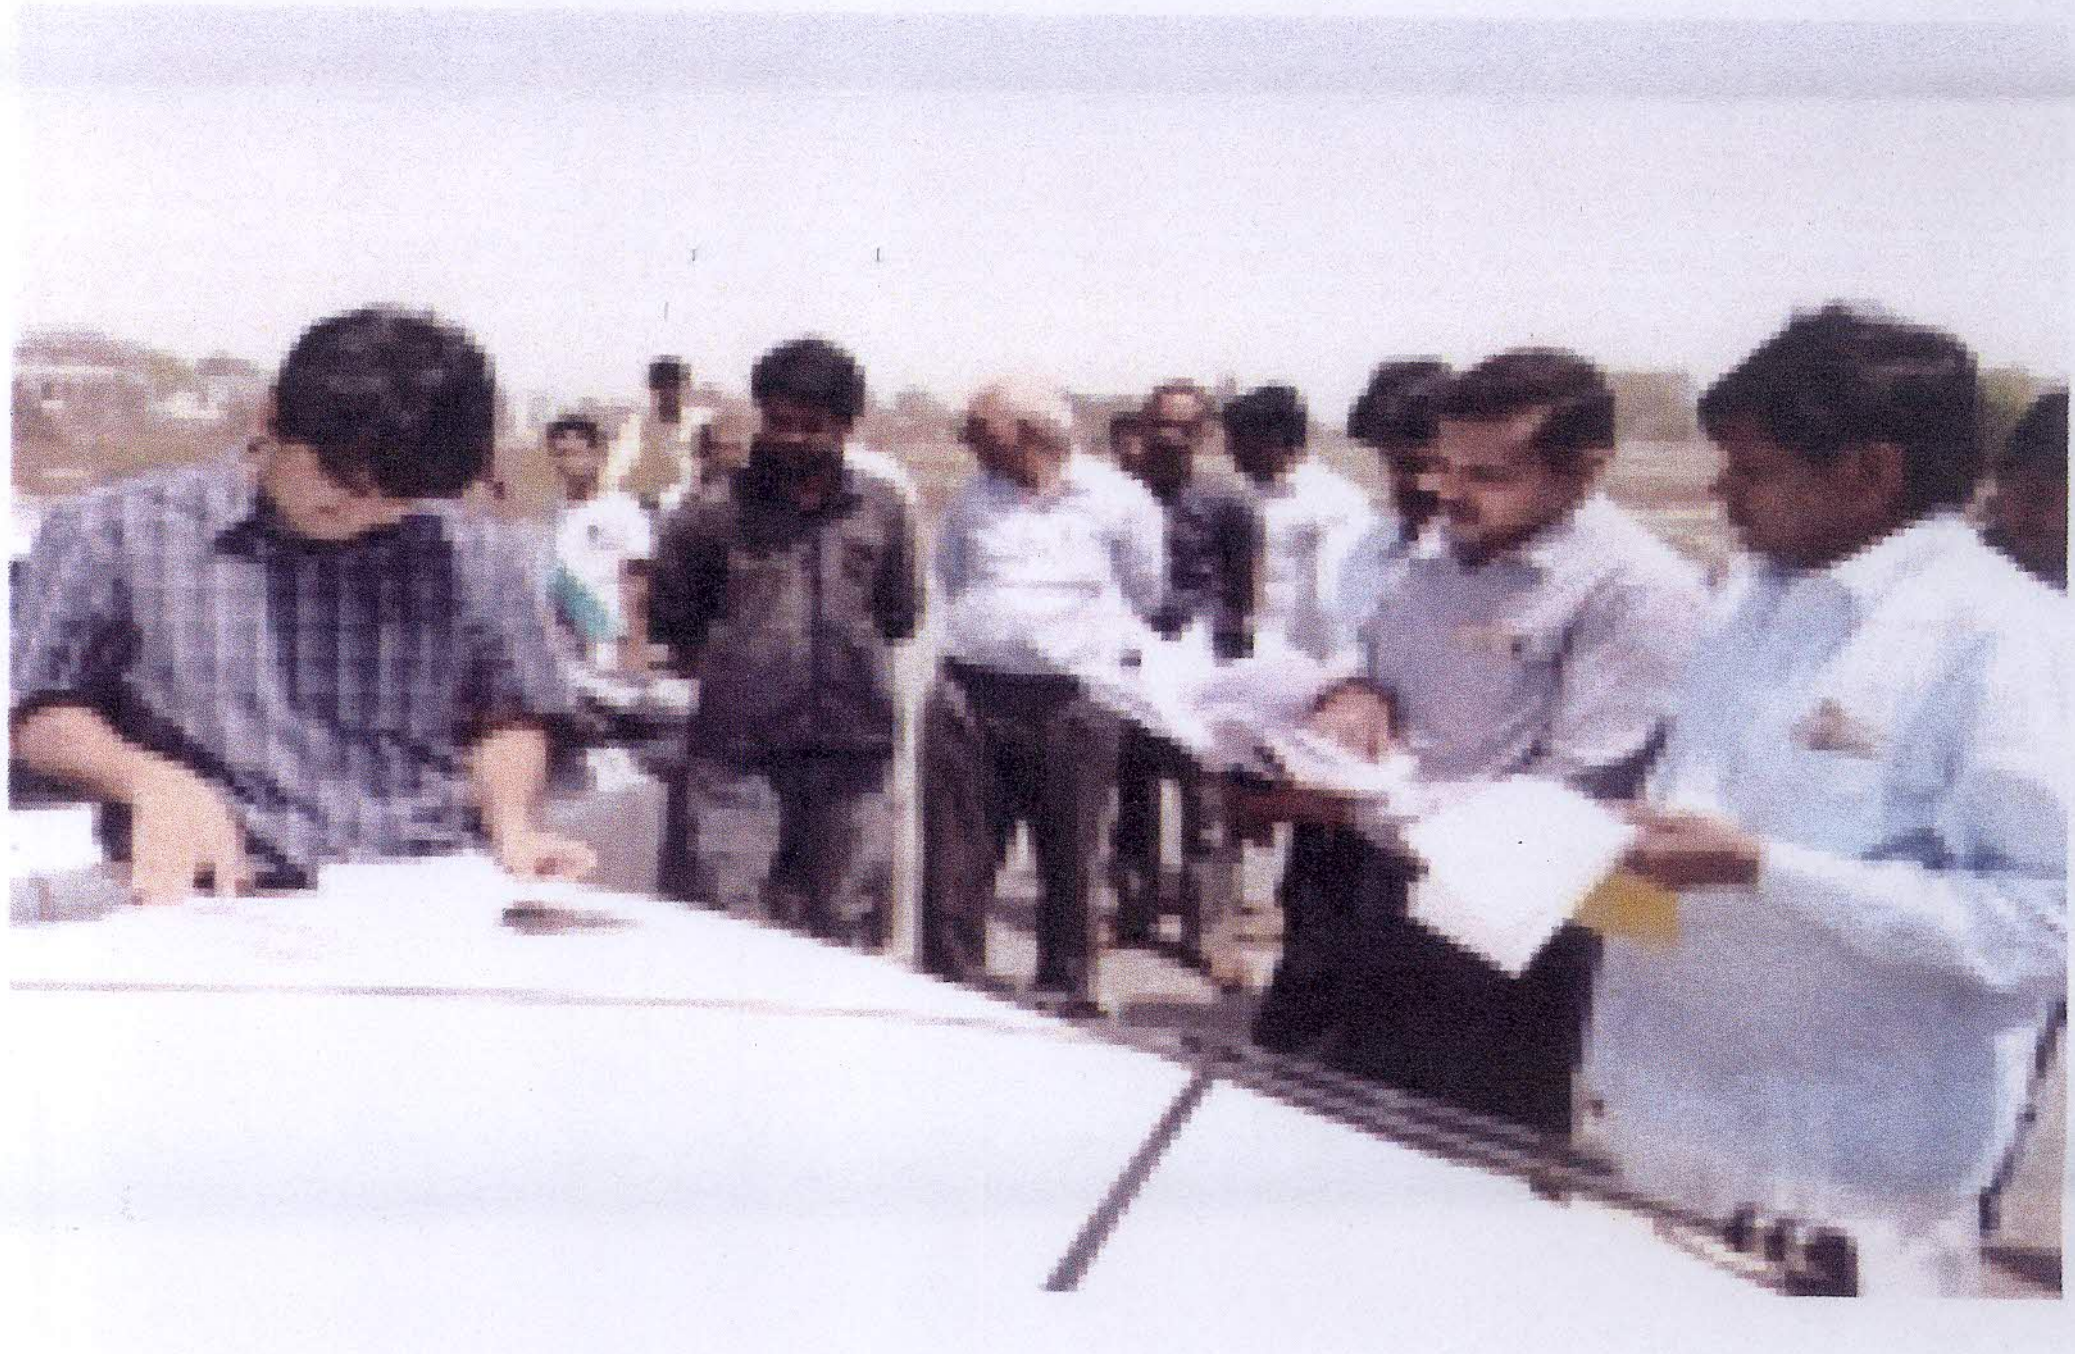
निरीक्षण के दौरान पाया गया कि उक्त मार्ग में कई स्थानों पर गढढे है आवादी क्षेत्रों में नाली का निर्माण नही कराया गया है। इस संबंध में सहायक अभियंता द्वारा अवगत कराया गया कि ऑगणन में नाली निर्माण न होने के कारण निर्माण नहीं कराया गया है। मौके पर भनऊघाट के पास से बिटुमिन रोड को खुदवा कर नमूना प्राप्त किये गये जिनको परीक्षण हेतु अलीगढ मुस्लिम विश्वविद्यालय भेजा जा रहा है तथा निरीक्षण के दौरान मार्ग निर्माण का ढलान भी नहीं दिया गया है जिससे जलभराव की समस्या से इंकार नहीं किया जा
